SÜSLEMELİ BİR KÖY ODASI: SELÇİKLER KASABASI HACILARIN ODASI*

An Ornamented Village Chamber: Hacılarn Chamber In Selçikler

Doç. Dr. Elif GÜRSOY**

Gürsoy, Elif. "Süslemeli Bir Köy Odası: Selçikler Kasabası Hacılarn Odası" *Milli Folklor* 134 (Yaz 2022): 172-181

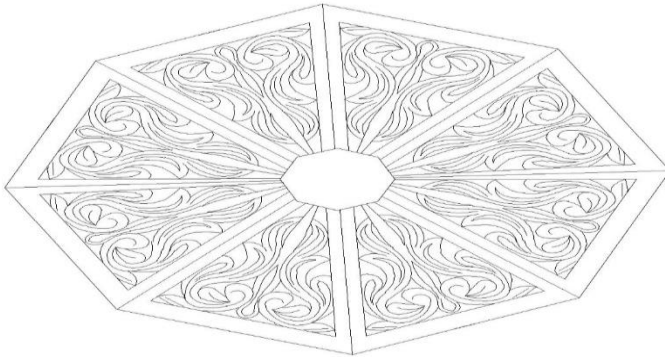
Çizim 6. Haciların Odası. Üst Kat. Oda. Tavan Göbeği Süslemesi

Servis mekânına göre oldukça özenli olan oda, çitaların iki yönde uygulanması ile kare formların oluşturulduğu ahşap tavanla örtülü olup tavan göbeğinde süslemeye yer verilmiştir (Fotoğraf 7). Sekizgen formdaki tavan göbeğinde, sekiz adet üçgen form oluşturulmuş, her bir üçgen form içerisinde de oyma teknikli palmet-rumi-kıvrımdal süslemesi uygulanmıştır (Çizim 6).
